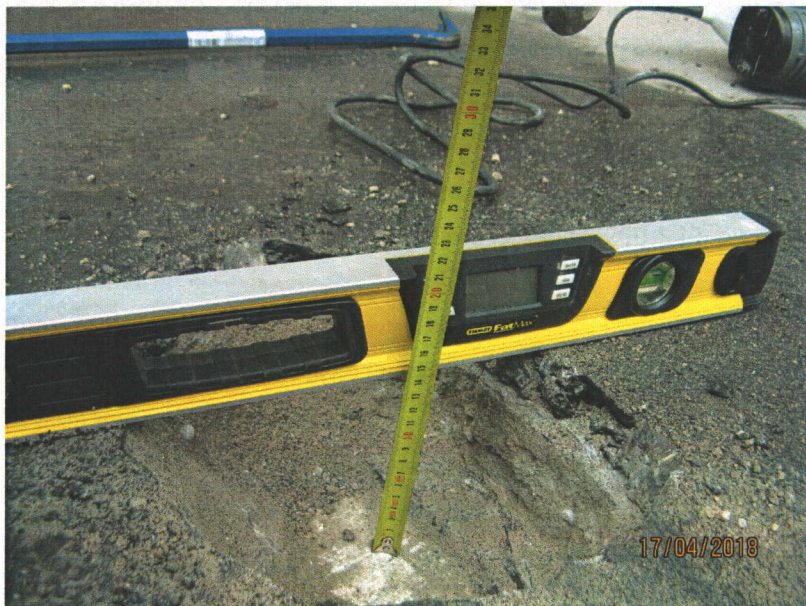
Układ warstw w odkrywce nr 1:

- nawierzchnia asfaltowa 5cm
- szlichta cementowa 7cm
- mieszanka asfaltowa 3cm
- strop żelbetowy piwnicy

Na podstawie wykonany odkrywek stwierdzono brak izolacji przeciwwodnej na stropie piwnicy. Jedynie nawierzchnia asfaltowa zgrubnie odprowadza wody opadowe. Punktowe uszkodzenia nawierzchni asfaltowej, miejscowe braki spadków powodujące zastoiska wodne oraz braki szczelności na styku ze ścianami budynków powodują iż jest to niewystarczająca ochroną dla stropu piwnicy.

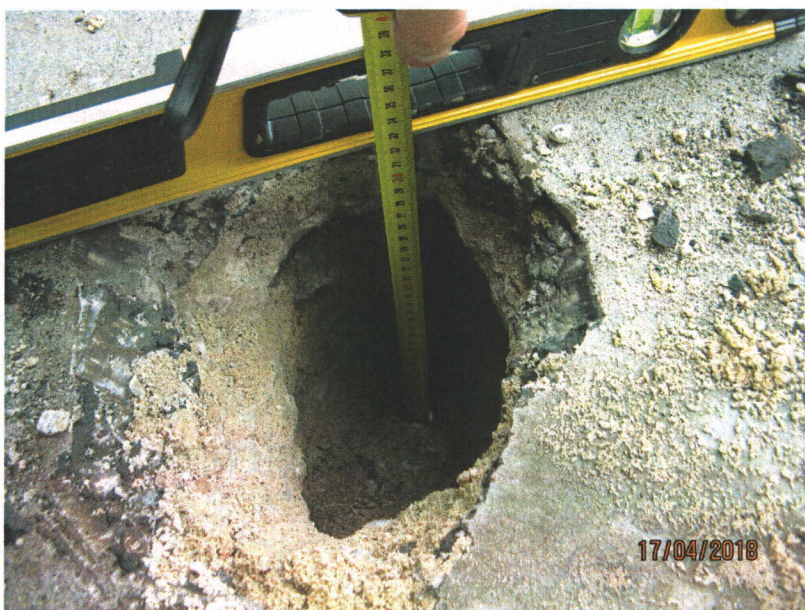
Układ warstw w odkrywce nr 2:

- nawierzchnia asfaltowa 6cm
- szlichta cementowa 10cm
- piasek z kruszywem kamiennym 17cm
- strop żelbetowy piwnicy
